RAPPORT D'ENQUÊTE SUR UN ÉVÉNEMENT AÉRONAUTIQUE
A01C0097

PERTE DE PUISSANCE DU MOTEUR — IMPACT
AVEC DES ARBRES

PIPER PA-28-140 C-FXUF
RUSSELL (MANITOBA)

25 MAI 2001

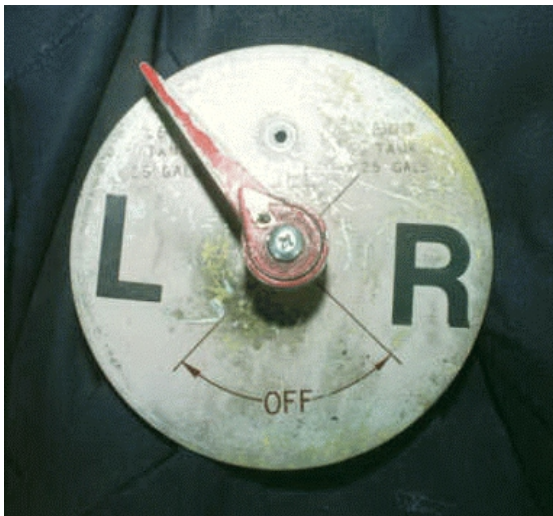
Figure 1 – Sélecteur de réservoir enclenché dans le cran de gauche

45 degrés au-dessous de l'horizontale (Figure 1). Deux grosses lettres, un L et un R, avaient été collées à gauche et à droite du sélecteur entre les crans OFF et ON. La date à laquelle ces lettres ont été apposées n'a pu être déterminée. Le sélecteur de réservoir de carburant permet de choisir de quel réservoir, gauche ou droite, provient le carburant, ainsi que de couper l'alimentation en carburant. Des crans dans le sélecteur permettent de garantir un parfait alignement des collecteurs avec les conduites des réservoirs de carburant gauche ou droit et de placer ce sélecteur en bonne position pour la coupure de l'alimentation en carburant. Si le sélecteur n'est pas enclenché dans l'un des crans correspondant au réservoir de carburant droit ou gauche, le mauvais alignement des collecteurs de carburant avec les conduites de carburant entraîne une réduction du débit. Placer le sélecteur de réservoir de carburant sur le L entraîne une réduction du débit de carburant à moins de la moitié du débit normal (Figure 2). Placer le sélecteur de réservoir de carburant en position 12 heures ou 6 heures entraîne une ouverture partielle des collecteurs gauche et droit.

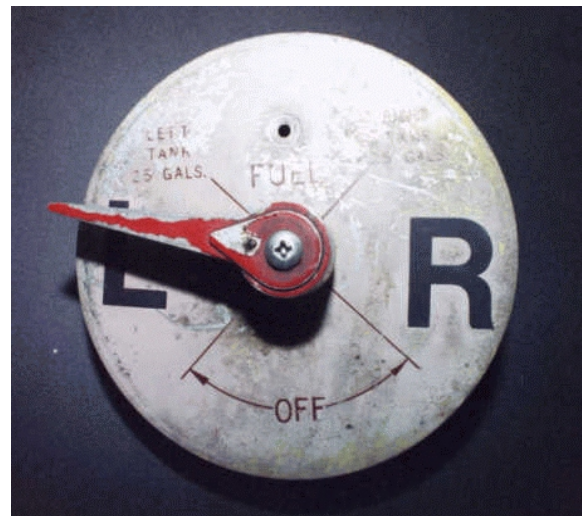
Figure 2 – Sélecteur de réservoir sur L, non enclenché dans le cran

Le pilote plaçait toujours le sélecteur à la verticale, vers le haut, pour couper le carburant. Lors du vol où s'est produit l'accident, le pilote a déplacé le sélecteur de réservoir de carburant de la position 12 heures (verticale vers le haut) à la grosse lettre L (gauche). Le pilote a eu l'impression, lorsqu'il a sélectionné le réservoir de gauche, que le cran était bien enclenché mais que l'enclenchement ne se faisait pas comme d'habitude. Le pilote avait déjà connu une perte totale de puissance du moteur parce pour avoir placé le sélecteur au-delà du cran de sélection du réservoir de carburant droit.

Lorsque le réservoir de carburant de gauche a été sélectionné, il est très probable que le sélecteur a été placé au-dessus de la lettre L, et non dans le cran correspondant au réservoir de carburant de gauche. Le débit de carburant était suffisant pour que le moteur puisse tourner sans problème au ralenti et aux divers réglages de puissance du point fixe. Lorsque la puissance a été augmentée pendant le décollage, le débit de carburant requis n'a été disponible que pendant une courte période. Le débit de carburant réduit a été suffisant pour que l'appareil prenne l'air mais, avec un réglage des gaz pour une grande puissance, le moteur requérait plus de carburant que ne le permettait l'alimentation réduite par le mauvais réglage du sélecteur, et le moteur a subi une perte de puissance.

1. Le sélecteur de réservoir de carburant a très probablement été réglé sur le L et non dans le cran, ce qui a entraîné un débit de carburant inférieur à ce que requérait le moteur pour conserver une puissance élevée.
2. Le moteur a perdu de la puissance après le décollage en raison d'une pénurie de carburant.

1. La position des lettres L et R sur le sélecteur de réservoir de carburant ne correspondait pas aux positions des crans de sélection des réservoirs gauche ou droit.
2. L'appareil n'était pas équipé de ceintures-baudriers. L'utilisation d'une ceinture-baudrier aurait probablement réduit la gravité des blessures subies par le pilote durant l'atterrissage forcé.
